**Ejerforeningen Ferieprojekt**

**Hvide Sande Sluse M.b.a.**

**Slusen 1-54**

## **DRIFT- OG VEDLIGEHOLDELSESPLAN**

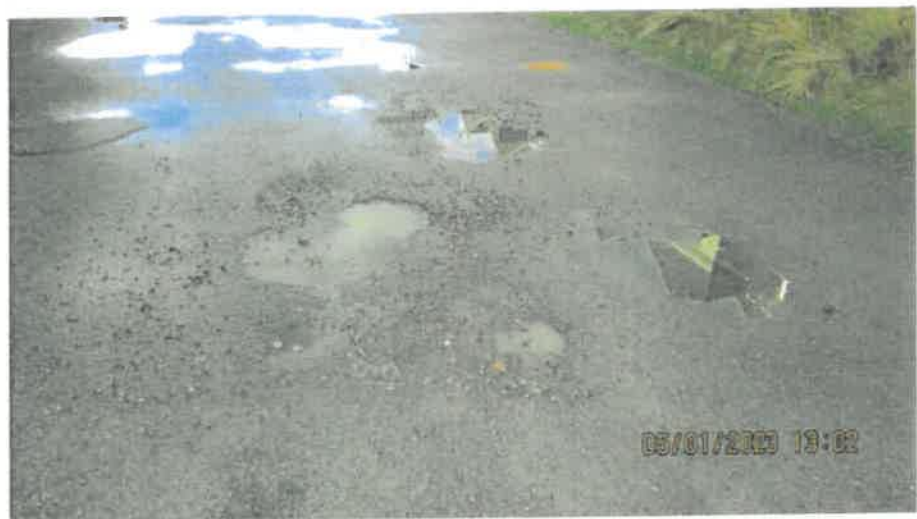
**Tilstandsregistrering** Belægningen bærer præg af, at levetiden snart er opbrugt. Belægningen ligger ujævnt med dårlig afvanding samt med større huller i belægningen. Dette gælder for asfaltarealer langs Slusen 1-34. Her må tilstanden betegnes som **Mindre god**. Langs Slusen 35-54 betegnes tilstanden som **Acceptabel**.

Asfaltbelægning med mange slaghuller langs Slusen 1-13

Huller i asfaltbelægningen udbedres med PA i minimum 2 cm tykkelse. Der bør foretages opskæring i intakt asfalt, således retableringsområdet bliver med regulære kanter og form. Det bemærkes, at asfaltbelægningen ikke kan hæves mod nordfacader på grund af facadebeklædningen.

Forbedringsarbejder består i et nyt lag pulverasfalt (PA) i minimum 25 mm tykkelse med forudgående opretning af arealet.

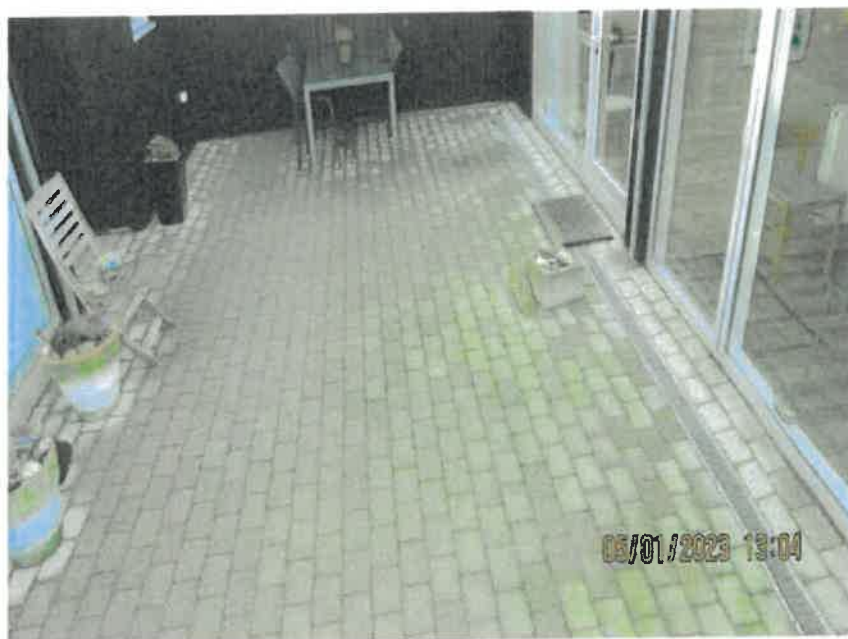
| Tilstandsregistrering | Belægninger er generelt i god stand, men bærer dog præg af mindre sætninger og mangelfuld tilpasning/tætning omkring tagedløbsrør. Tilstanden må betegnes som <b>Acceptabel</b> . |

Belægningssten i solgårde.

Belægningen vedligeholdes ved fejning, fjernelse af alger, opretning af eventuelle lunger, tilpasning/tætning omkring tagedløbsrør, fjernelse af mos og græsvækst i fuger samt opfyldning af fuger med fugesand.

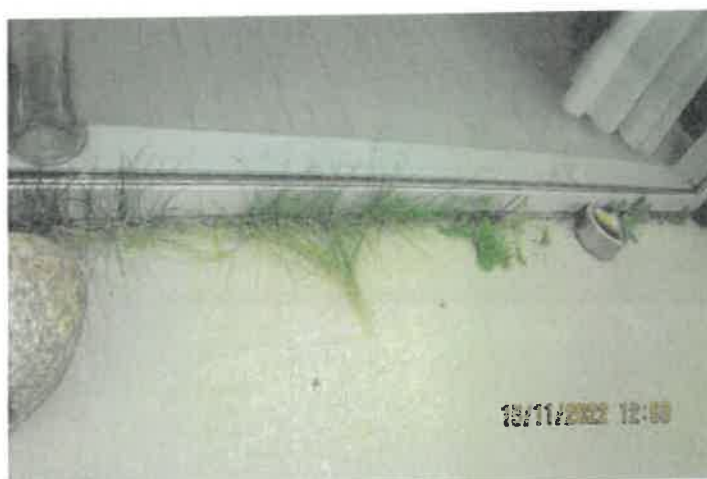
Græsvækst i fuger på betonterrasser fjernes.

**Vedligehold** Terrasserne vedligeholdes ved fejning og fjernelse af alger. Bevoksning i fugen mellem sokkel og terrasse bør fjernes hvert år, idet denne bevoksning holder på fugten og dermed opfugtning af vinduernes bundkarm.

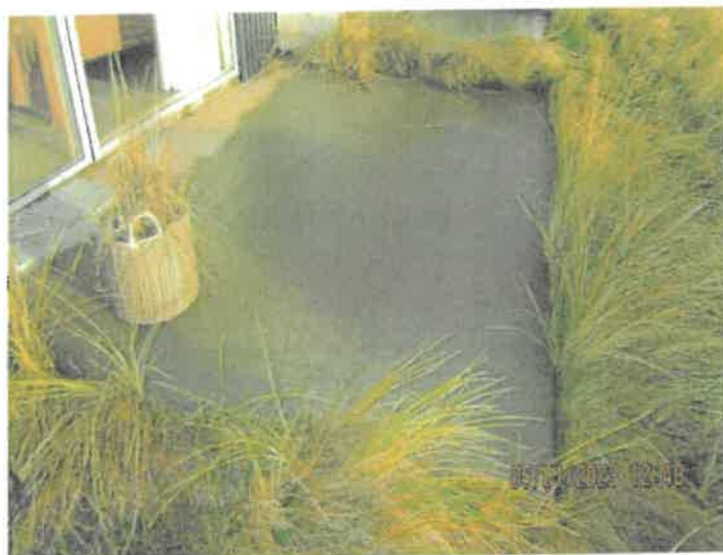
Betonterrasse Slusen 14-34

**Tilstandsregistrering** Beton terrasserne er generelt i god stand. Tilstanden må betegnes som **Acceptabel**.

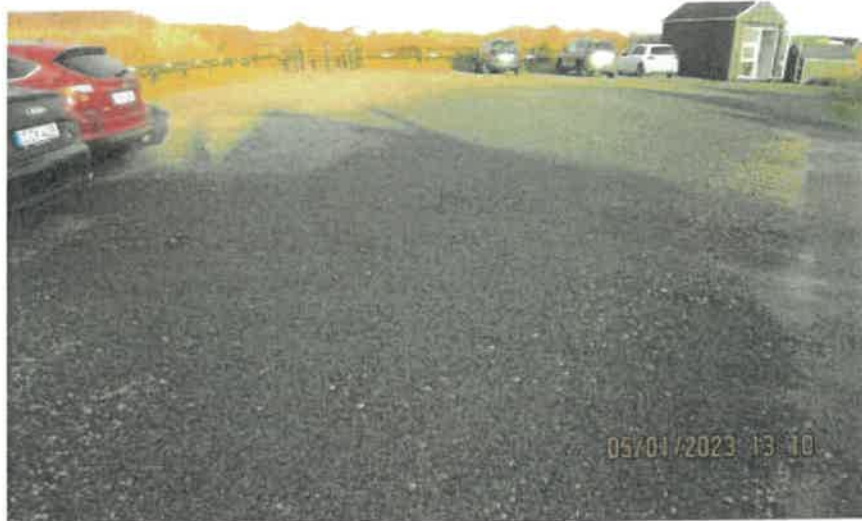
| Tilstandsregistrering | Tilstanden må betegnes som værende <b>Acceptabel</b> . |

P-plads med belægning af knust granit.

| Vedligehold | Vedligehold foretages ved tilføring af yderligere lag af knust granit, udlagt og planeret. |

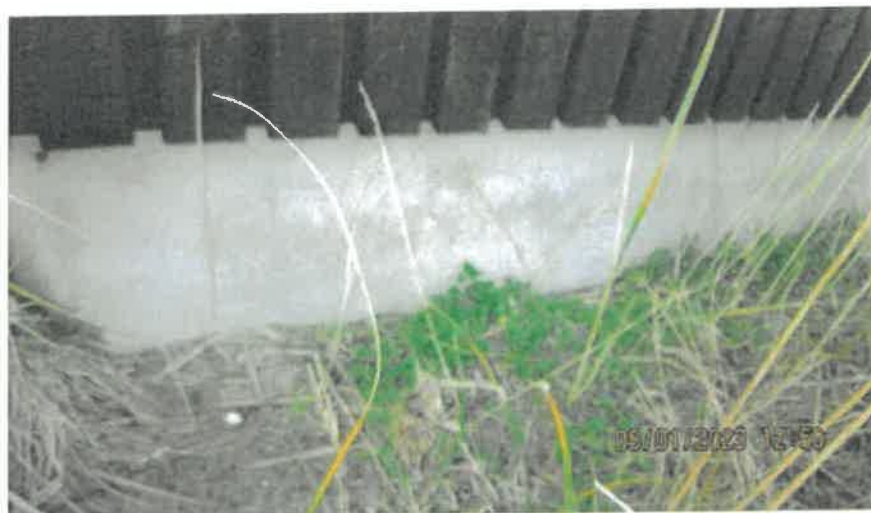
| <b>Tilstandsregistrering</b> | Tilstanden betegnes som værende <b>Acceptabel</b> . |

Sokler udført af pudsede letklinkerblokke.

| <b>Vedligehold</b> | Sokler vedligeholdes ved udbedring af eventuelle sokkelrevner samt reparationer af eventuelle pudsafskalninger. |

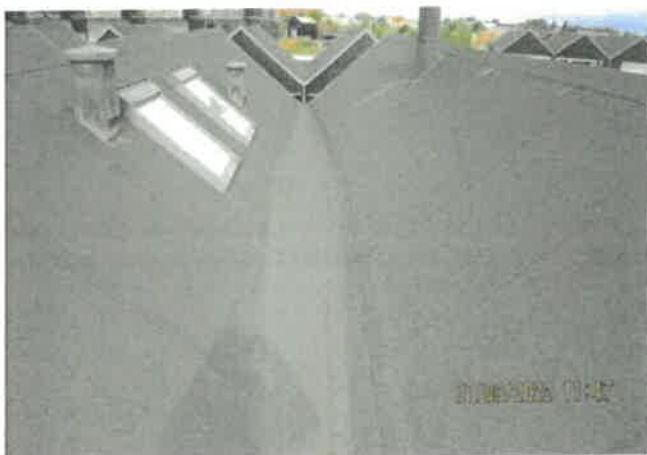
Tagpap på tagflader og skotrende.

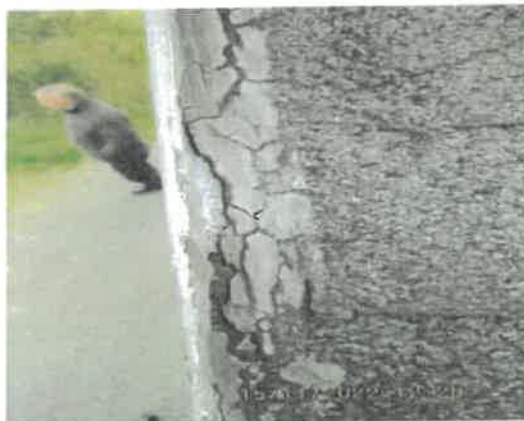
**Tilstandsregistrering** Tagpapdækningen på såvel tagflader som skotrender er generelt i **Acceptabel** stand. Fugninger langs vindskeder, ovenlys, udluftningshætter og skorstene er i **Mindre god/Kritisk** stand.  
Den ved opførelsen anvendte polymere fugemasse (elastisk fugemasse) langs vindskeder, taghætter m.v. er uhensigtsmæssig, idet fugemassen krakelerer. Der bør anvendes asfaltfugemasse i stedet.

Krakeleret fuge langs vindskede.

Tagflader og skotrender vedligeholdes ved fjernelse af alger, udbedringer af løst tagpap, fjernelse af eventuelle dampbuler samt fornyelse/udbedring af fuger langs inddækninger.

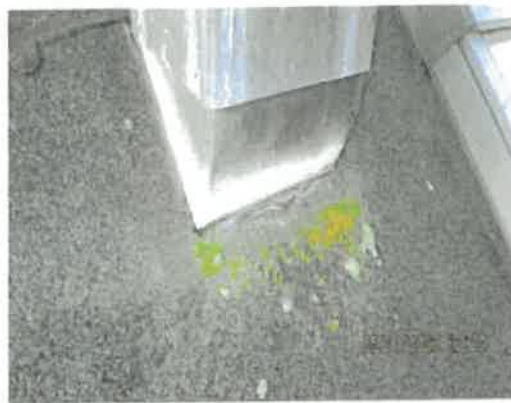
Krakeleret fuge omkring taghætte.

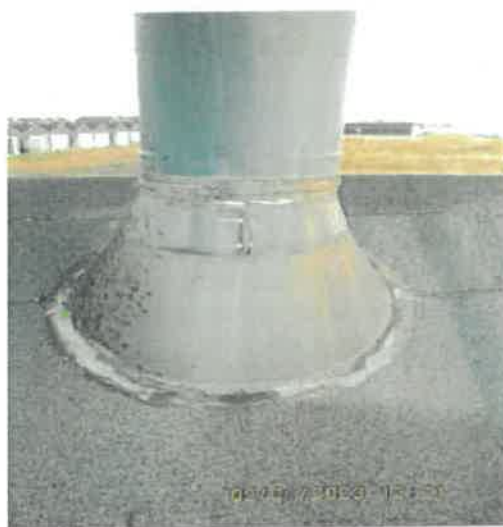
Krakeleret fuge omkring skorstensgennemføring.

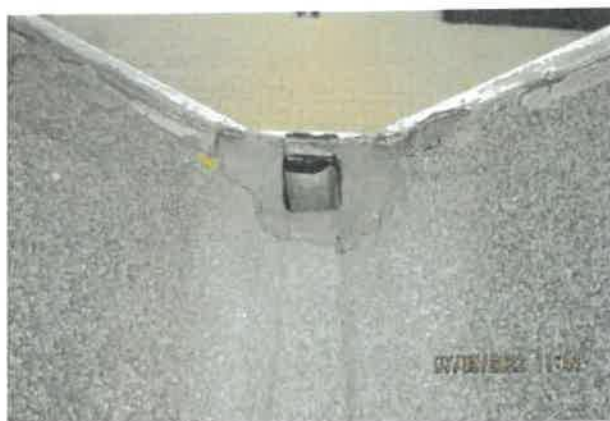
Eksisterende tagbrønd med provisorisk tætning med asfaltmasse.

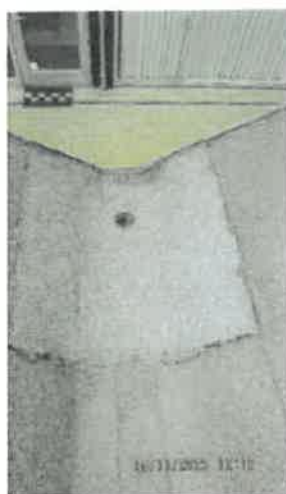
Ny tagbrønd udført i rustfrit stål

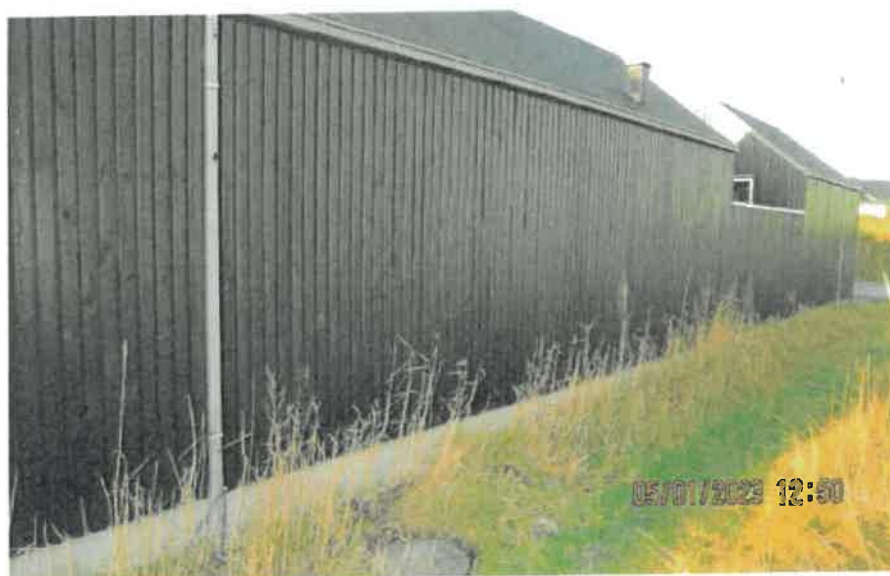
Ny facadebeklædning.

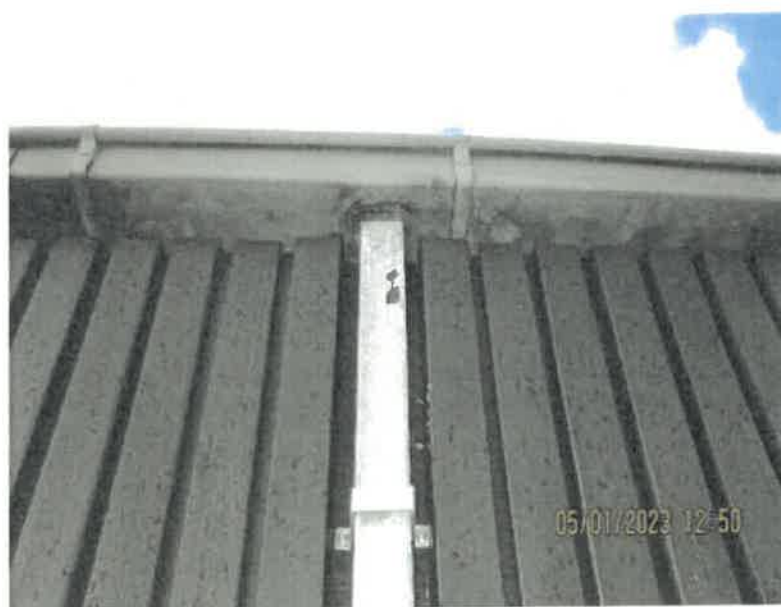
Zinktagrende med tilhørende nedløbsrør i zink.

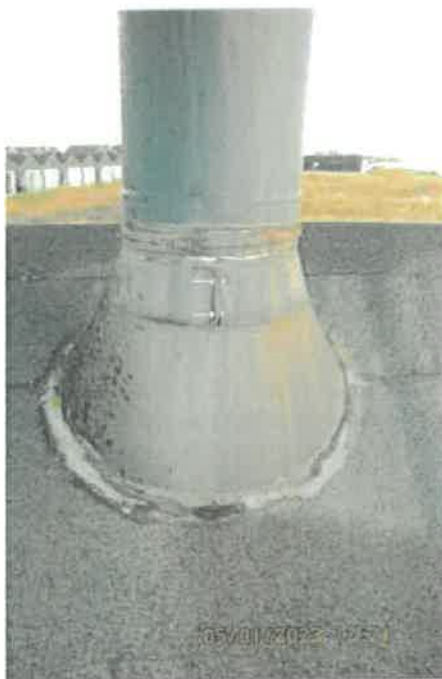
Skorstensgennemføring i paptag, fuger mellem pap og gennemføring samt skorsten og gennemføring.

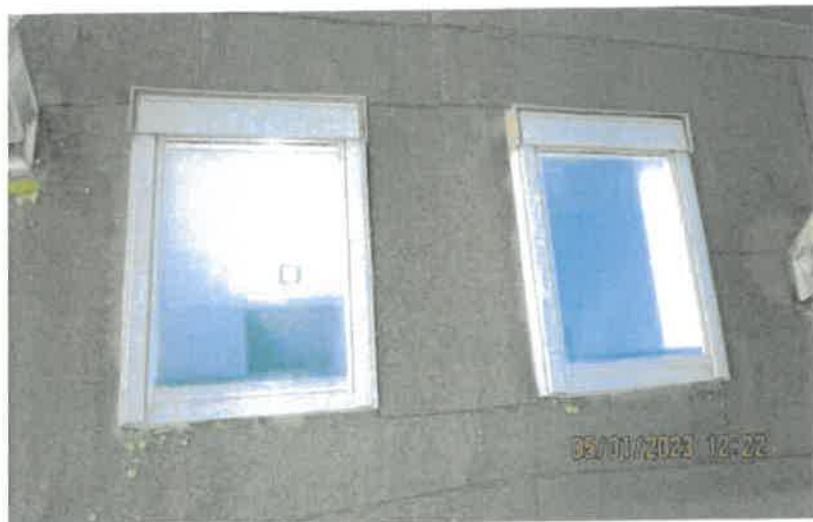
Ovenlysvinduer i tagflade.

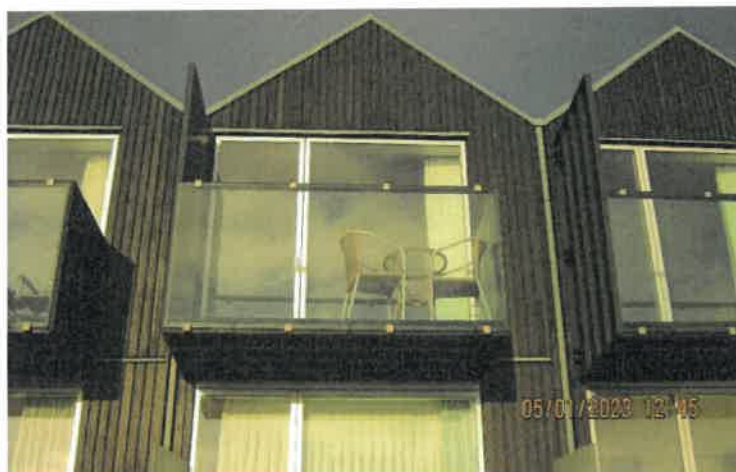
Påhængt altan, Slusen 14-34.

**Vedligehold** Altanerne vedligeholdes ved afvaskning af salt på stålkonstruktionen og glas. Stålkonstruktionen genbehandles med 2-komponent maling senest 2028 og herefter hvert 15. år. Rustangrebne bolte udskiftes med nye i syrefast rustfrit A4 stål. Stålkonstruktionen må ikke sandblæses, idet varmtforzinkningen i så tilfælde vil blive ødelagt.

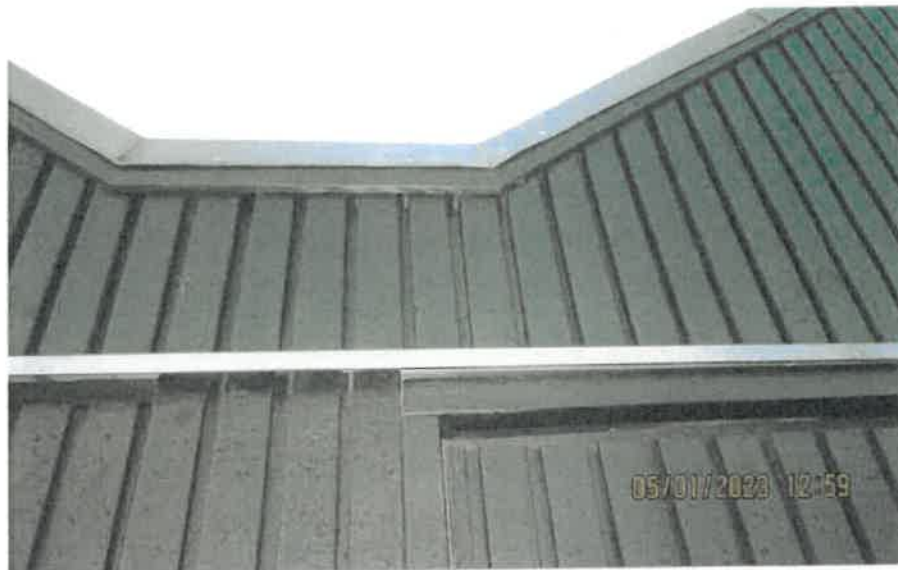
Nyt zinkinds kud over port/dør. Oprindelig vindskedeprofil.

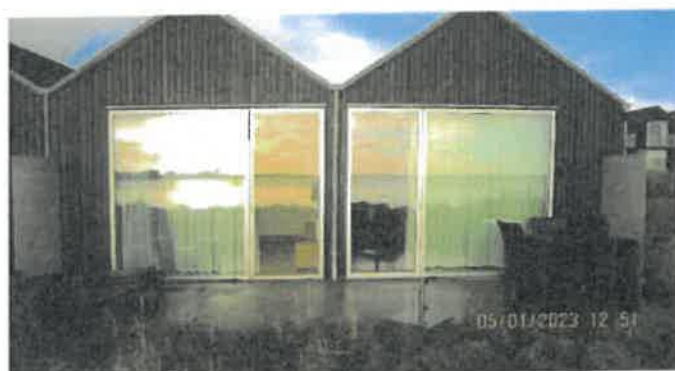
Vinduer/terrassedøre i sydfacade.

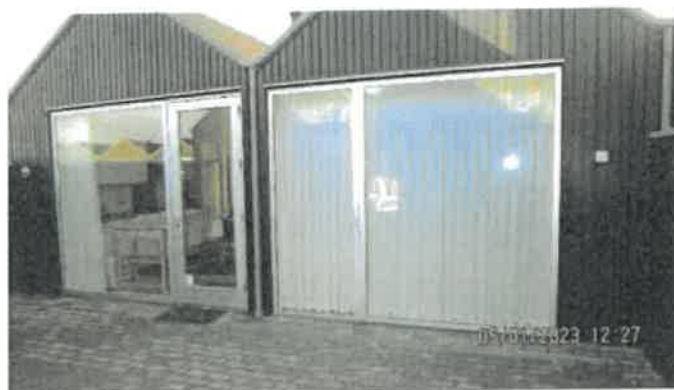
Vinduer/terrassedør/indgangsdør nordfacade.

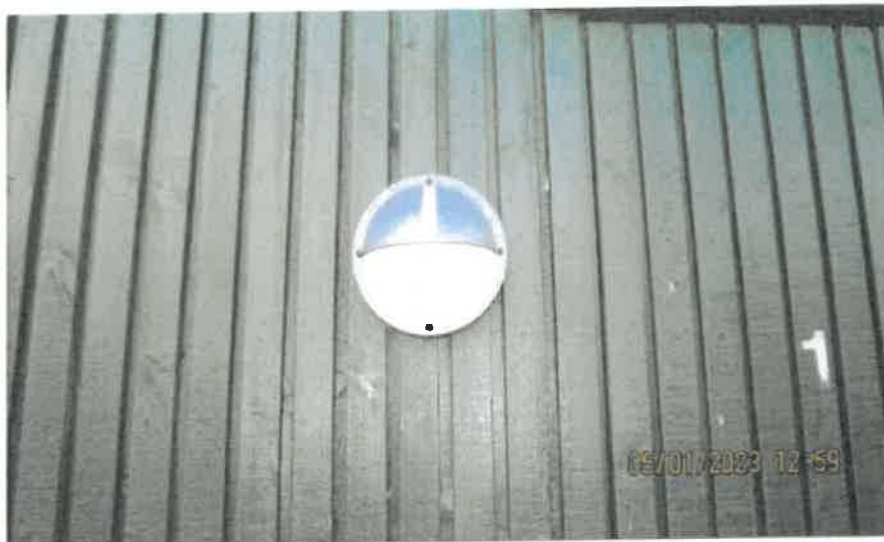
Belysningsarmatur på nordfacade.

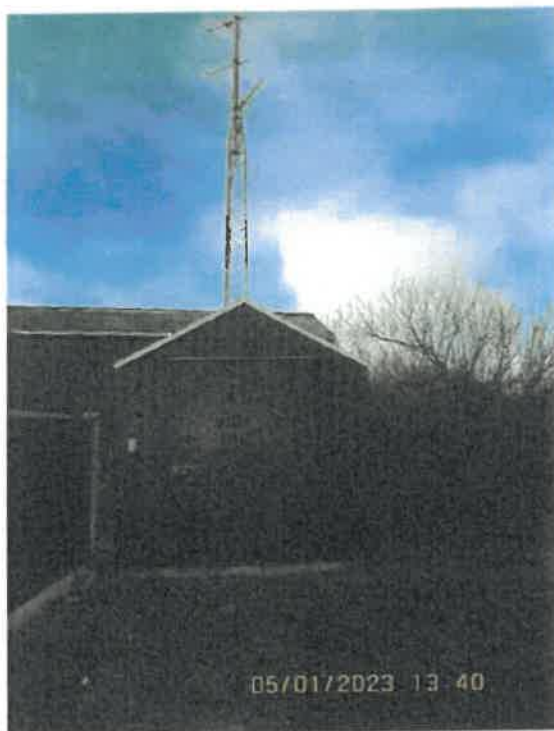
Skur til modtagermateriel.

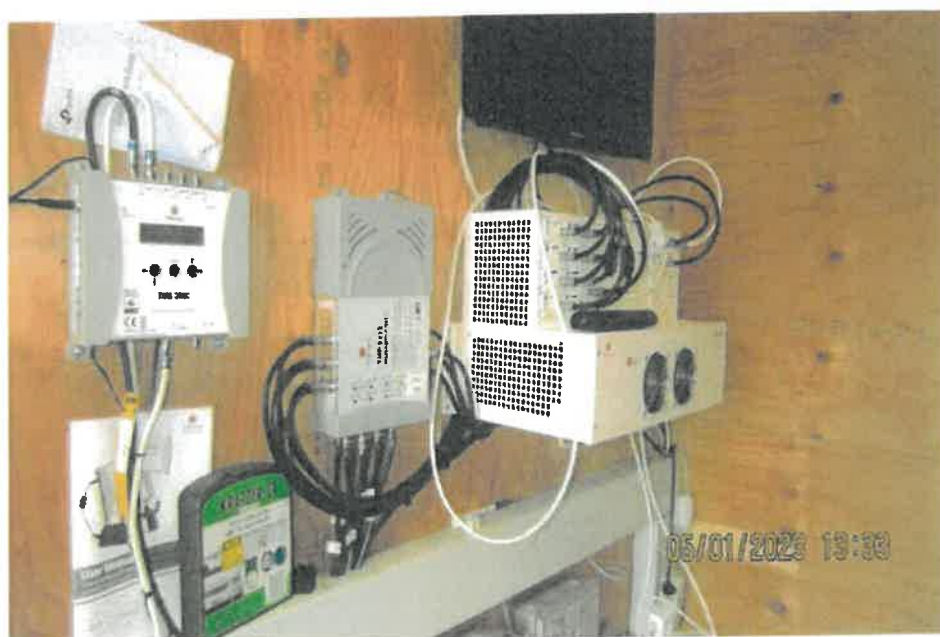
Materiel for modtagning af tv-signal.

| <b>Forbedring</b> | Forbedringsarbejder omfatter bl.a. ny parabolskærm og LNB. Sum ca. 2.000 kr. Indregnes i vedligeholdelsesbudgettet i år 2030. |

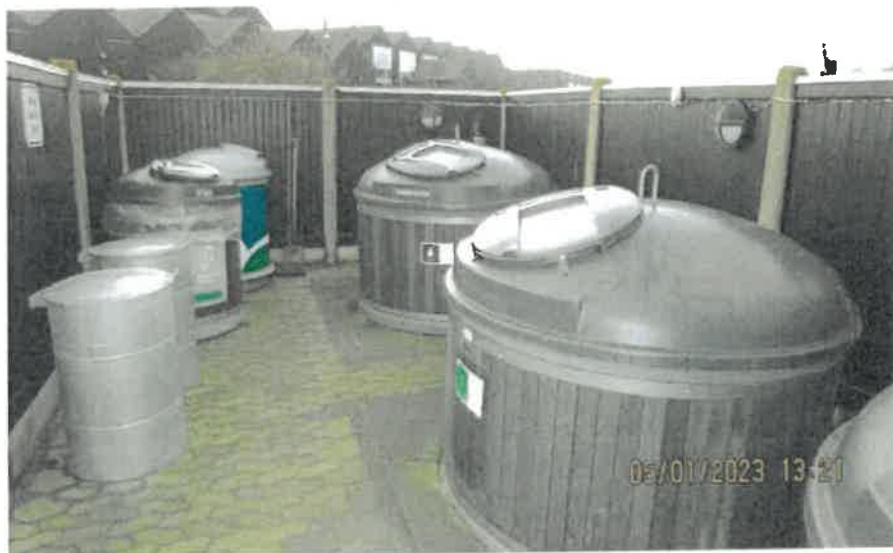
Affaldsanlæg.
